Wyptyw wody spod budowli

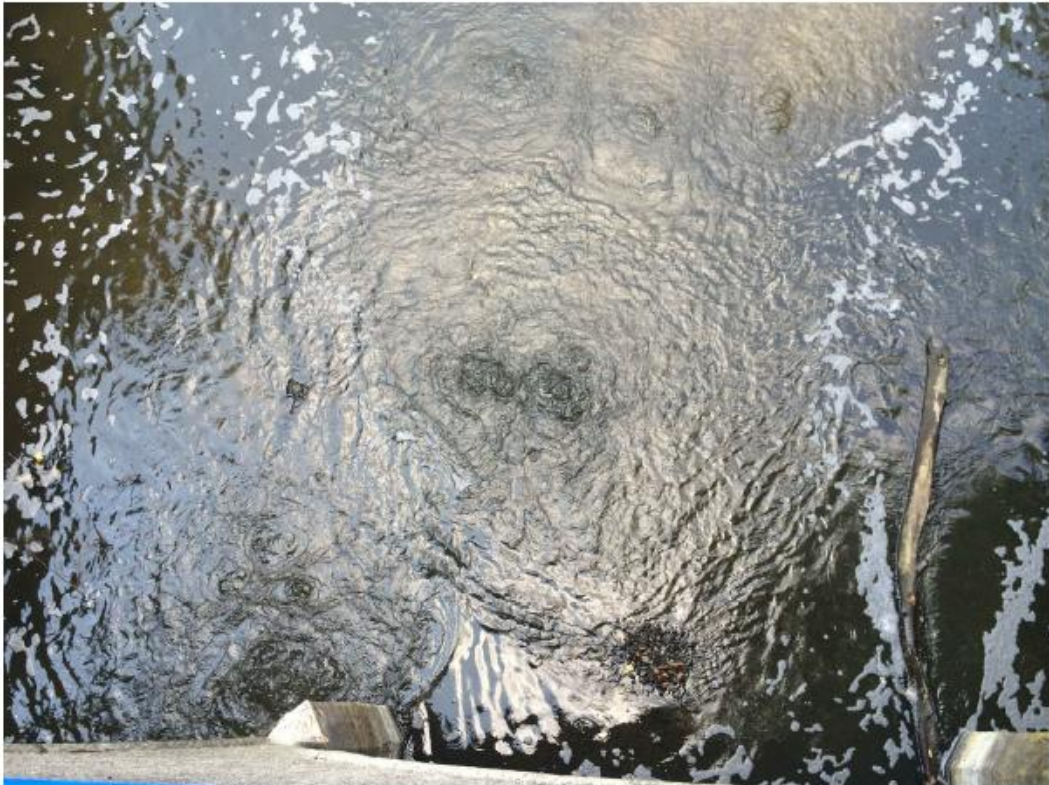
- widok z góry mostu na wyptyw ponizej filaru Nr 1 i 2

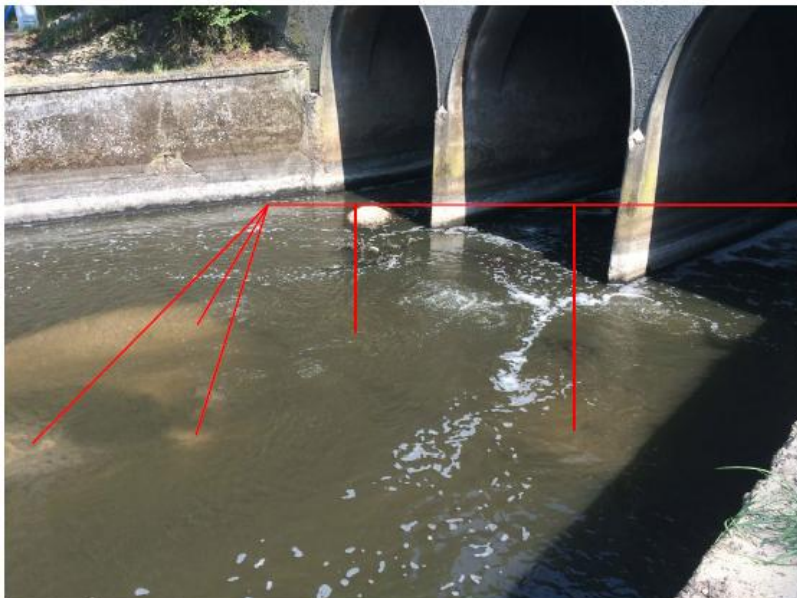
Wyptyw wody pod spodem konstrukcji z efektem erozji podloza gruntowego.
Zdj. od brzegu obok MEW.

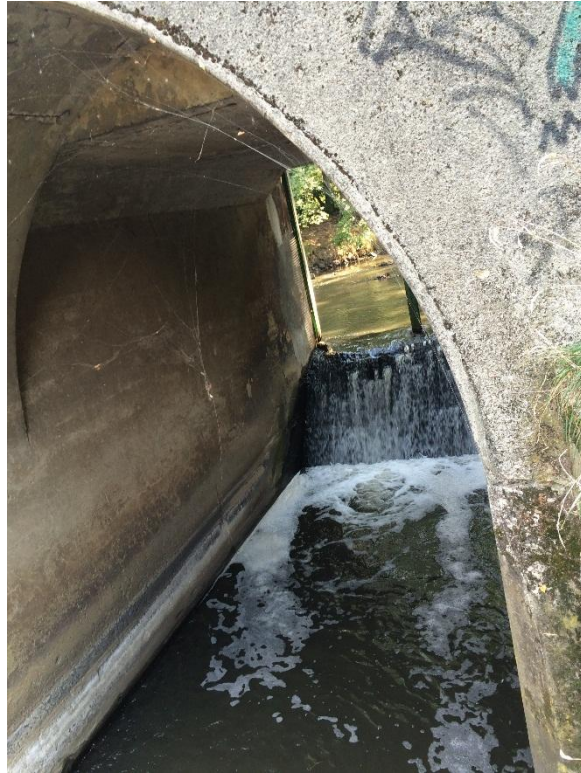
Widok od wody dolnej na przelew przez próg jazu stałego przy rzędnej zwierciadła wody $\sim 198,50$ m nKr.

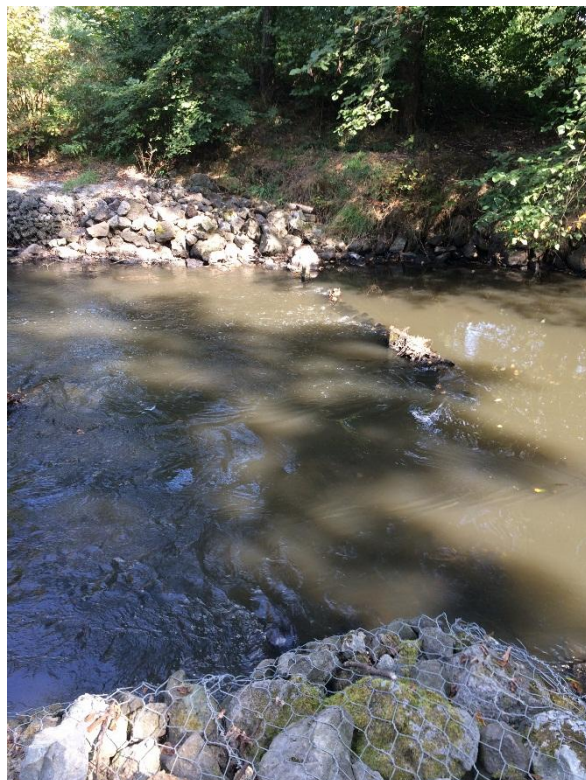
Widok na umocnienia skarp i dna od wody górnej

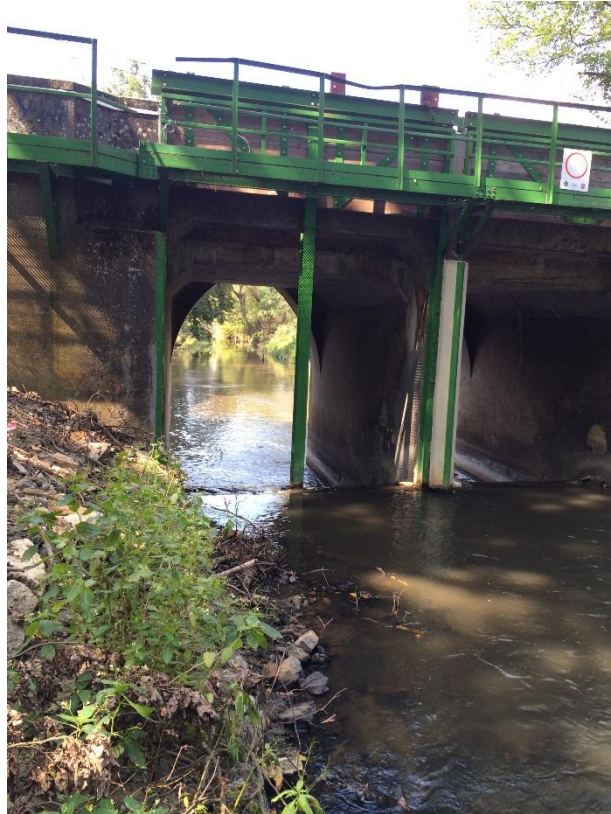
Widok na umocnienia skarp i dna od wody górnej

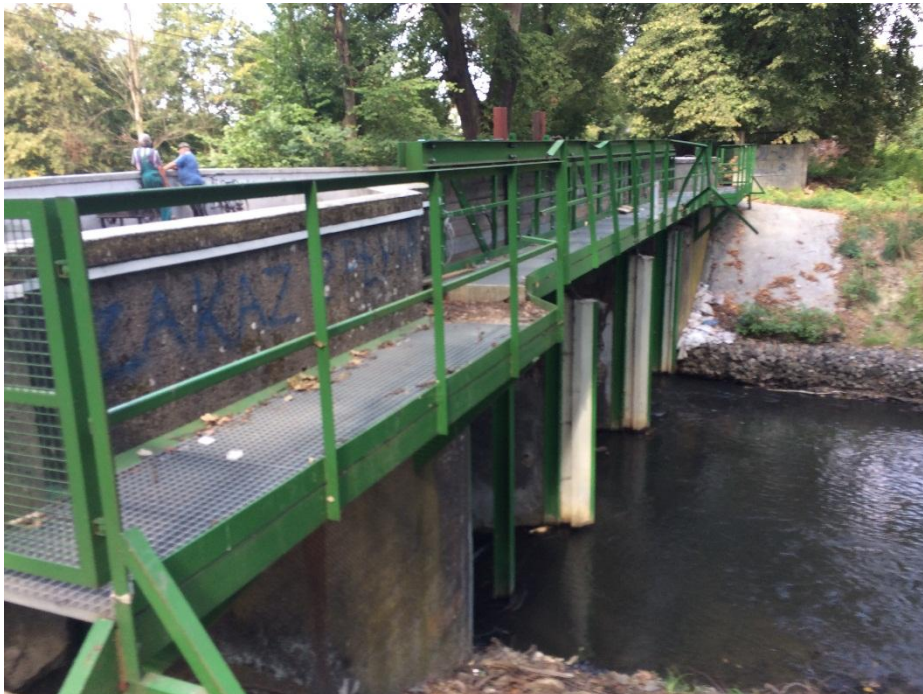
Widok urządzenia od wody spiętrzonej na rzędnej około 198,50 m n Kr. Z kładką do obsługi zasuw

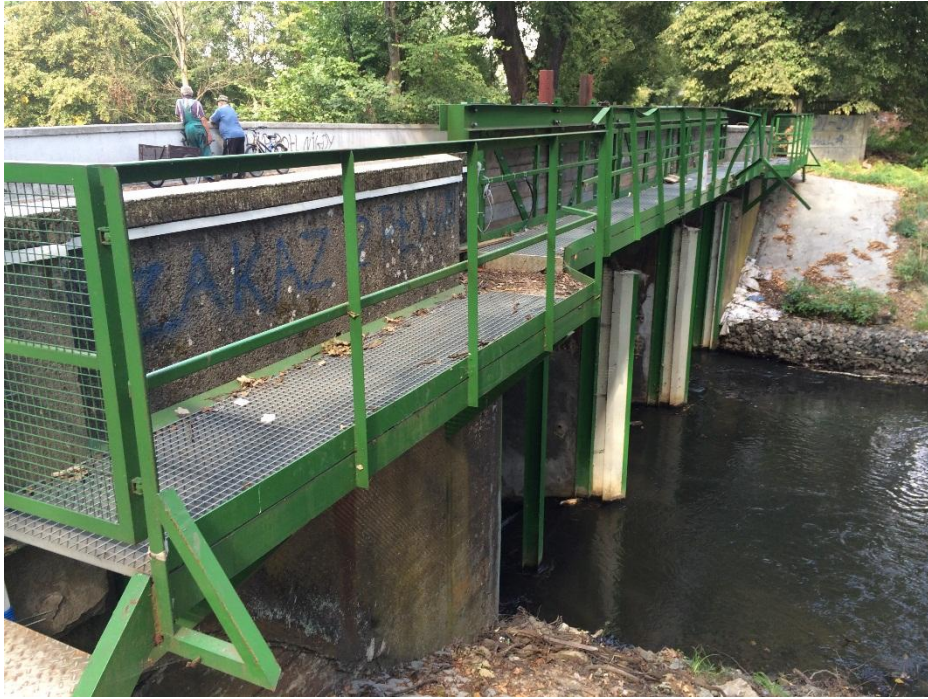
Widok urządzenia od wody spiętrzonej na rzędnej około 198,50 m n Kr. Z kładką do obsługi zasuw

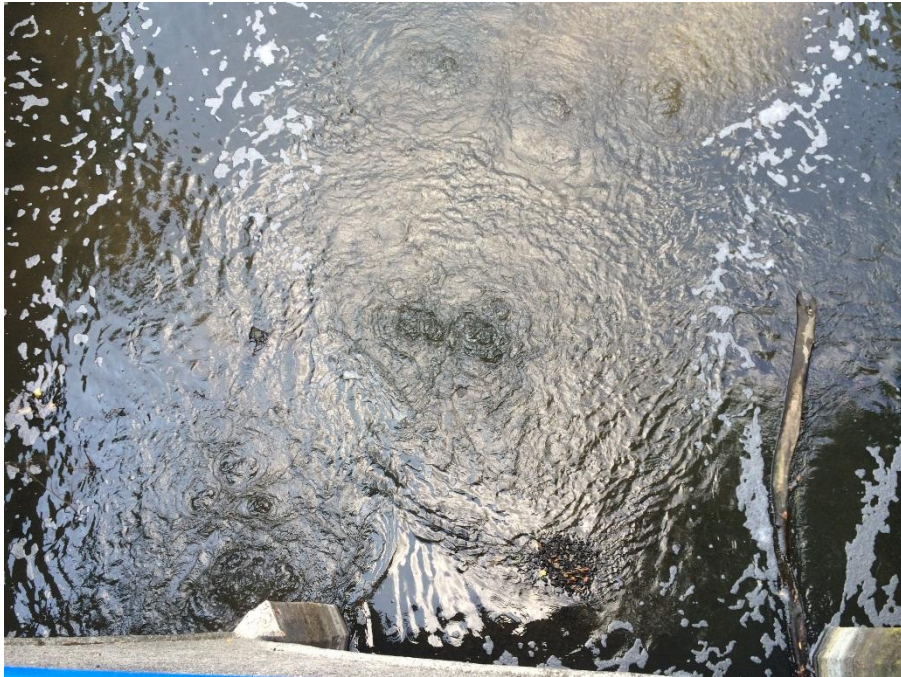
Widok na wyptyw poniżej mostu

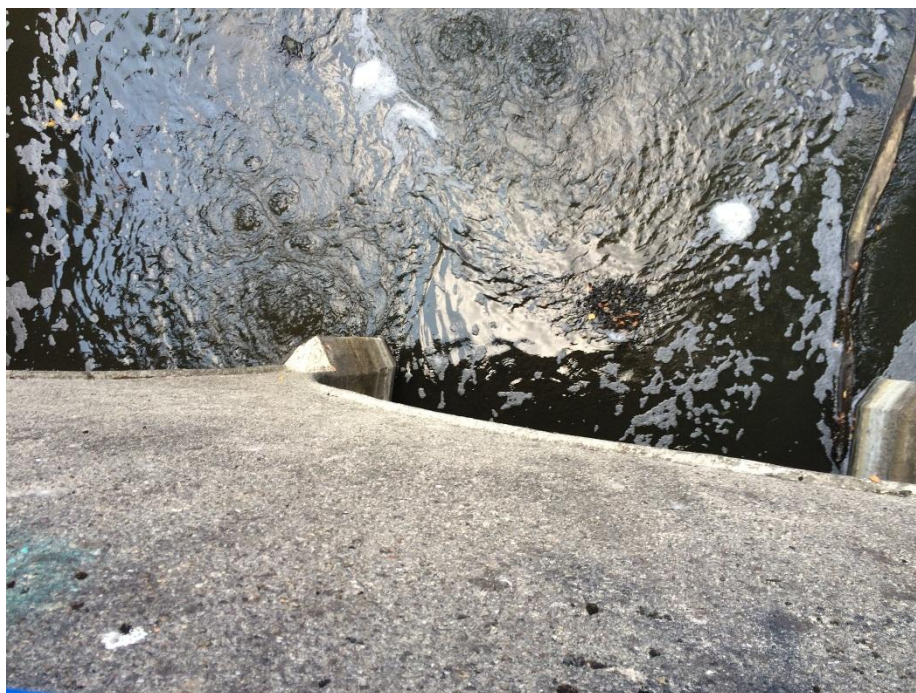
Widok na wyptyw ponizej mostu

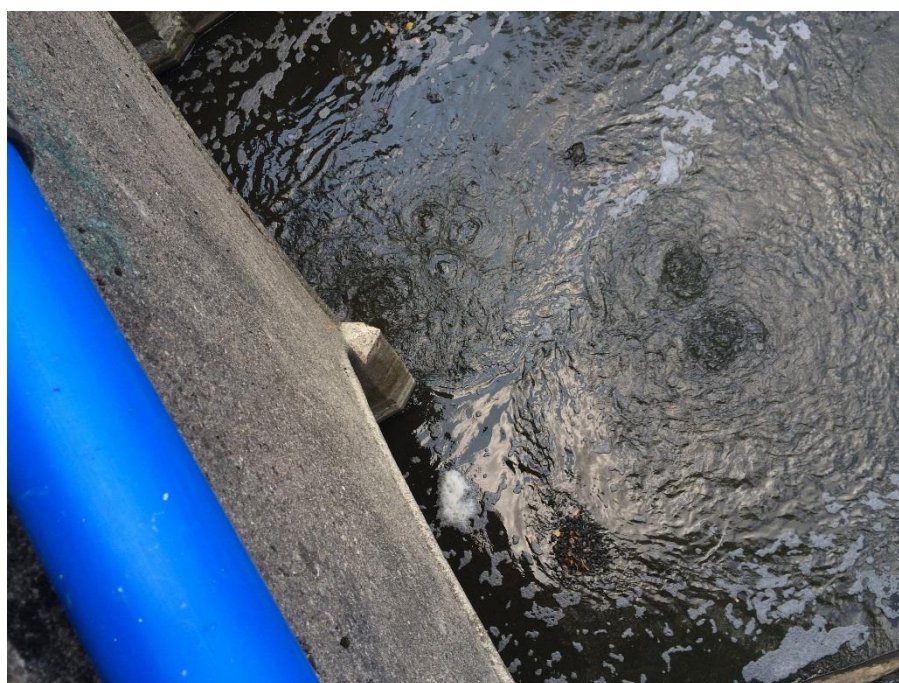
Widok na wyptyw ponizej mostu
