1. PRZEDMIOT I ZAKRES EKSPERTYZY

Przedmiotem opracowania jest żelbetowy, monolityczny zbiornik retencyjny znajdujący się na terenie oczyszczalni ścieków w Kuźni Raciborskiej.

Niniejsza ekspertyza ma za zadanie ocenić stan techniczny uszkodzonych powierzchni zbiornika spowodowanych kilkuletnią jego eksploatacją wraz z podaniem technologii naprawczych, przywracających mu pełną szczelność i zabezpieczających przed dalszą destrukcją.

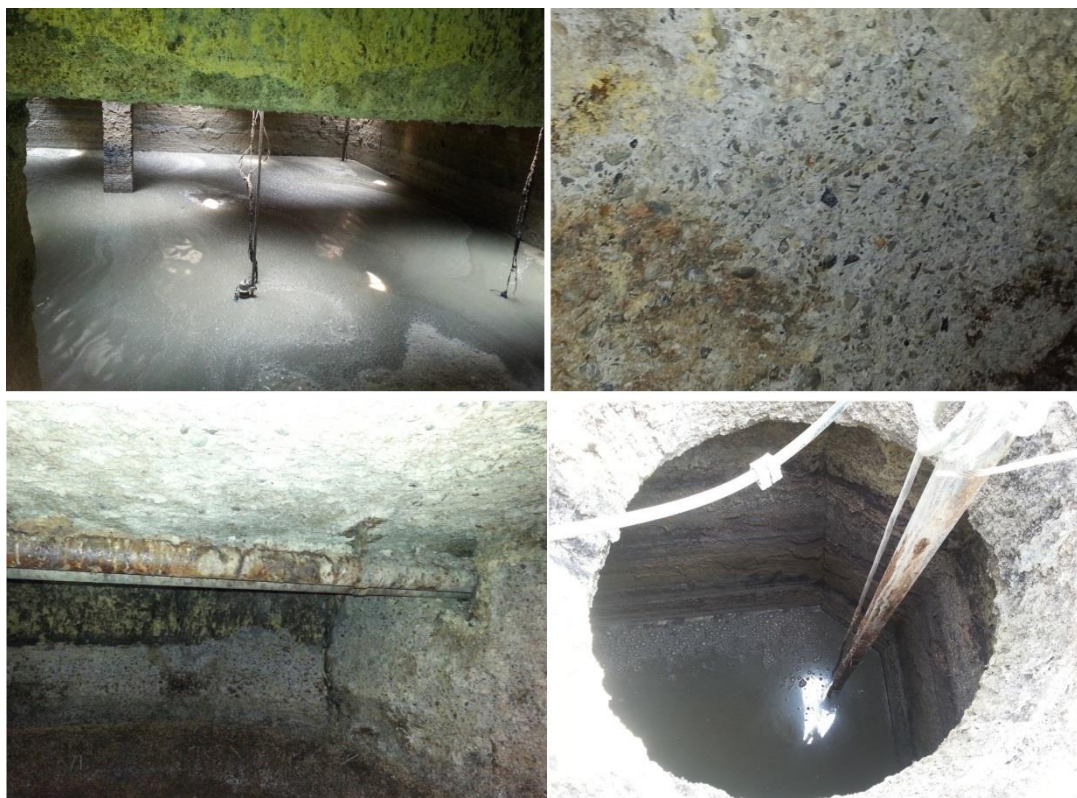
Po kilku latach eksploatacji zbiornika na jego wewnętrznych powierzchniach pojawiły się liczne ślady destrukcji. Stan techniczny ww. powierzchni należy uznać za zły, lecz obecnie jeszcze nadający się do powstrzymania tej destrukcji. Właściciel obiektu, w obawie przed jego dalszym uszkodzeniem podjął decyzję o wykonaniu badań elementów konstrukcyjnych zbiornika i ustaleniu zakresu ich napraw. Stan techniczny wewnętrznych powierzchni zbiornika przedstawia zamieszczona poniżej fotografia.

Analiza badań terenowych oraz laboratoryjnych wskazuje na dosyć zaawansowaną korozję betonu we wnętrzu zbiornika, związaną z jego eksploatacją w wilgotnym, agresywnym dla betonu środowisku. Intensywna destrukcja betonu uwidoczniła się na wewnętrznych powierzchniach ścian oraz stropu zbiornika. Przyczyną tej sytuacji jest splot oddziaływań środowiska: chemicznego i mechanicznego na powierzchnie wewnętrzne zbiornika. Beton, jako materiał stosowany w konstrukcjach budowlanych jest tworzywem bardzo „wymagającym” w stosunku do technologii oraz materiałów naprawczych. Jego bardzo niska wytrzymałość na rozciąganie i wynikająca z tego asymetria własności ogranicza paletę środków naprawczych jakie mogłyby być tu zastosowane.

Poniżej, w porządku chronologicznym przedstawiono propozycję naprawy uszkodzonych powierzchni zbiornika retencyjnego z podziałem na cztery etapy.

- Etap I:** Mycie pod wysokim ciśnieniem wewnętrznej powierzchni zbiornika oraz czyszczenie zbiornika z nagromadzonych zanieczyszczeń.
- Etap II:** Obróbka strumieniowo-ścierna powierzchni przewidzianych do zabezpieczenia.

Etap III: Reprofilacja ubytków betonu przy pomocy materiału Belzona® 4111 lub zaprawami szybkowiązującymi na bazie cementu (zwłaszcza w miejscach gdzie występuje odkryte zbrojenie).

Etap IV: Nałożenie dwóch warstw materiału Belzona® 5811 Immersion Grade.

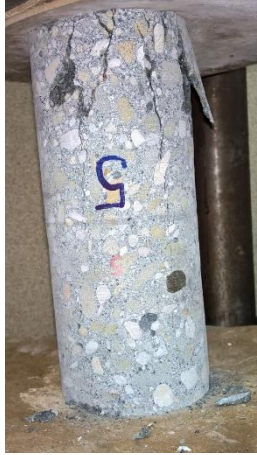
3	  A cylindrical concrete core sample, labeled with a blue '3' and a blue 'S' on its side. The surface is relatively smooth and light-colored.	  The same concrete core sample, labeled with a blue '3' and a blue 'S'. It shows a vertical crack running down its length and some surface discoloration.	34,3
4	  A cylindrical concrete core sample, labeled with a blue '4' and a blue 'S' on its side. The surface is light-colored and appears to be in good condition.	  The same concrete core sample, labeled with a blue '4' and a blue 'S'. It shows significant surface damage, including a large area of spalling and a vertical crack.	11,4
5	  A cylindrical concrete core sample, labeled with a blue '5' and a blue 'S' on its side. The surface is light-colored and appears to be in good condition.

The same concrete core sample, labeled with a blue '5' and a blue 'S'. It shows a vertical crack and some surface discoloration.	43,3

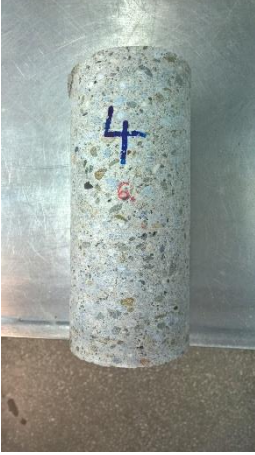
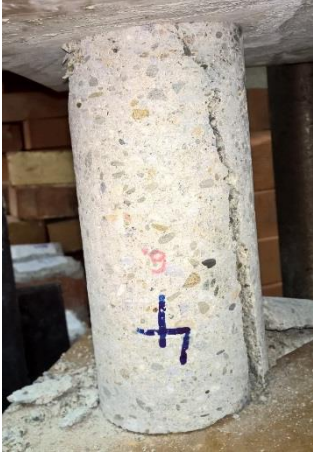
13,9
7

Próbki nr 4 i 6 należało by odrzucić w związku ze znaczną rozbieżnością wyników od wyników średnich. Aby podać dokładnie klasy wytrzymałości betonów poszczególnych elementów należało by pobrać znacznie większą ilość próbek z tych samych miejsc oraz poprzeć wyniki badań badaniami nieniszczącymi określającymi cechy wytrzymałościowe materiału.

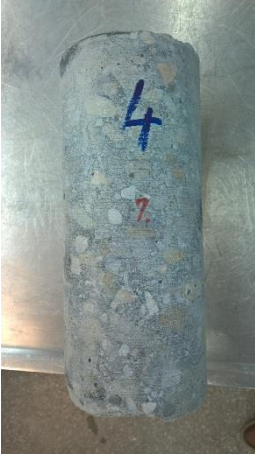
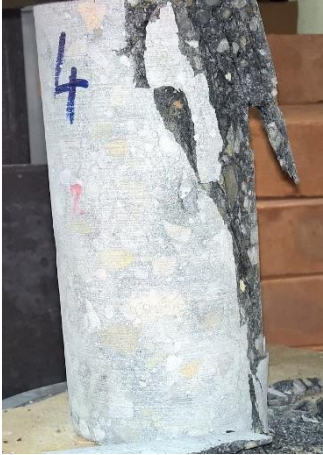
29,9
8

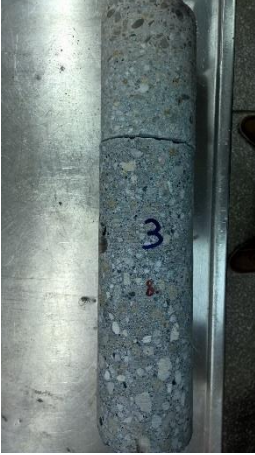
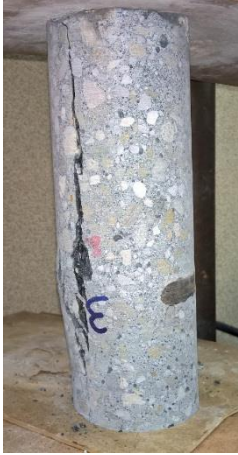
Dostarczonym odwiertom w ilości 9 sztuk nadano własną numerację od 1 do 9. Wyznaczono wizualnie 2 grupy betonów, próbki jaśniejsze i ciemniejsze. W próbkach oznaczonych numerami 8 i 9 wyraźnie można było wyznaczyć połączenie pomiędzy 2 rodzajami betonu. Próbki te przełamano w miejscu łączenia. Powstałe próbki 8, 8.1, 9, 9.1 badano osobno.

38,9

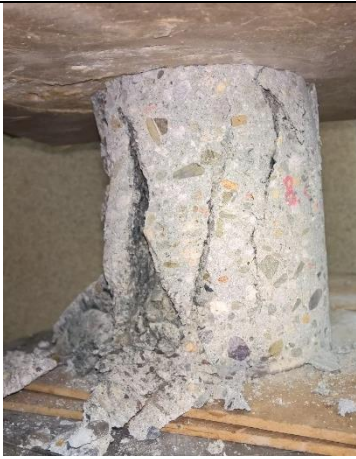
8.1	Odseparowana (górna, ze zdjęcia powyżej) część odwiertu nr 8

17,7
9

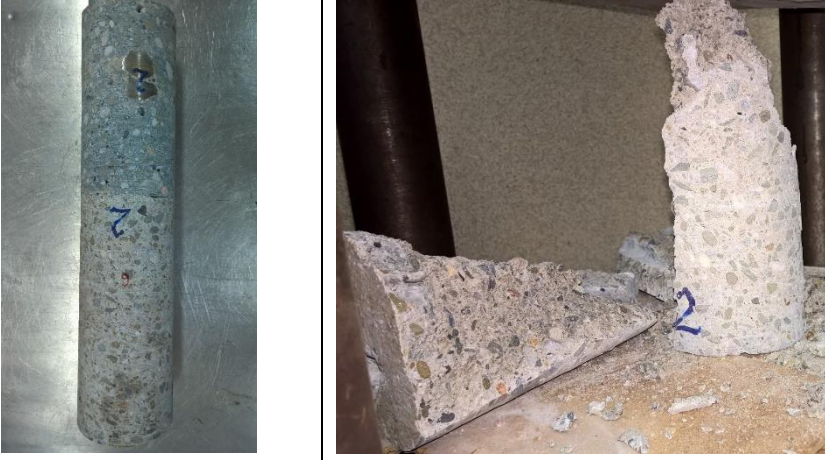
16,0
9.1	Odseparowana (górna, ze zdjęcia powyżej) część odwiertu nr 9
