Zakład Usług i Robót Wodnych Spółka z o.o. ul. G. Morcinka 43, 45 - 317 Opole Pracownia Projektowa, ul. Oswalda Metal 4, 45-403 Opole			
Investor	Urząd Miasta i Gminy Kuźnia Raciborska		
Temat	Stabilizacja podłoża na rzece Rudzie przy jazie w km. 17+036 w m. Rudy		
Studium	Projekt wykonawczy		
Nazwa rysunku	Schemat sytuacyjny budowli jazu z mostem - Stan istniejący		
PROJEKTANT:	mgr inż. Stanisław Staniszewski nr upr. 4/1988/Op., 147/88/Op	Podpisc:	Skala: 1:100
ASYSTENT PROJEKTANTA:	mgr inż. Magda Olejnik	Podpisc:	Rys. nr. 3

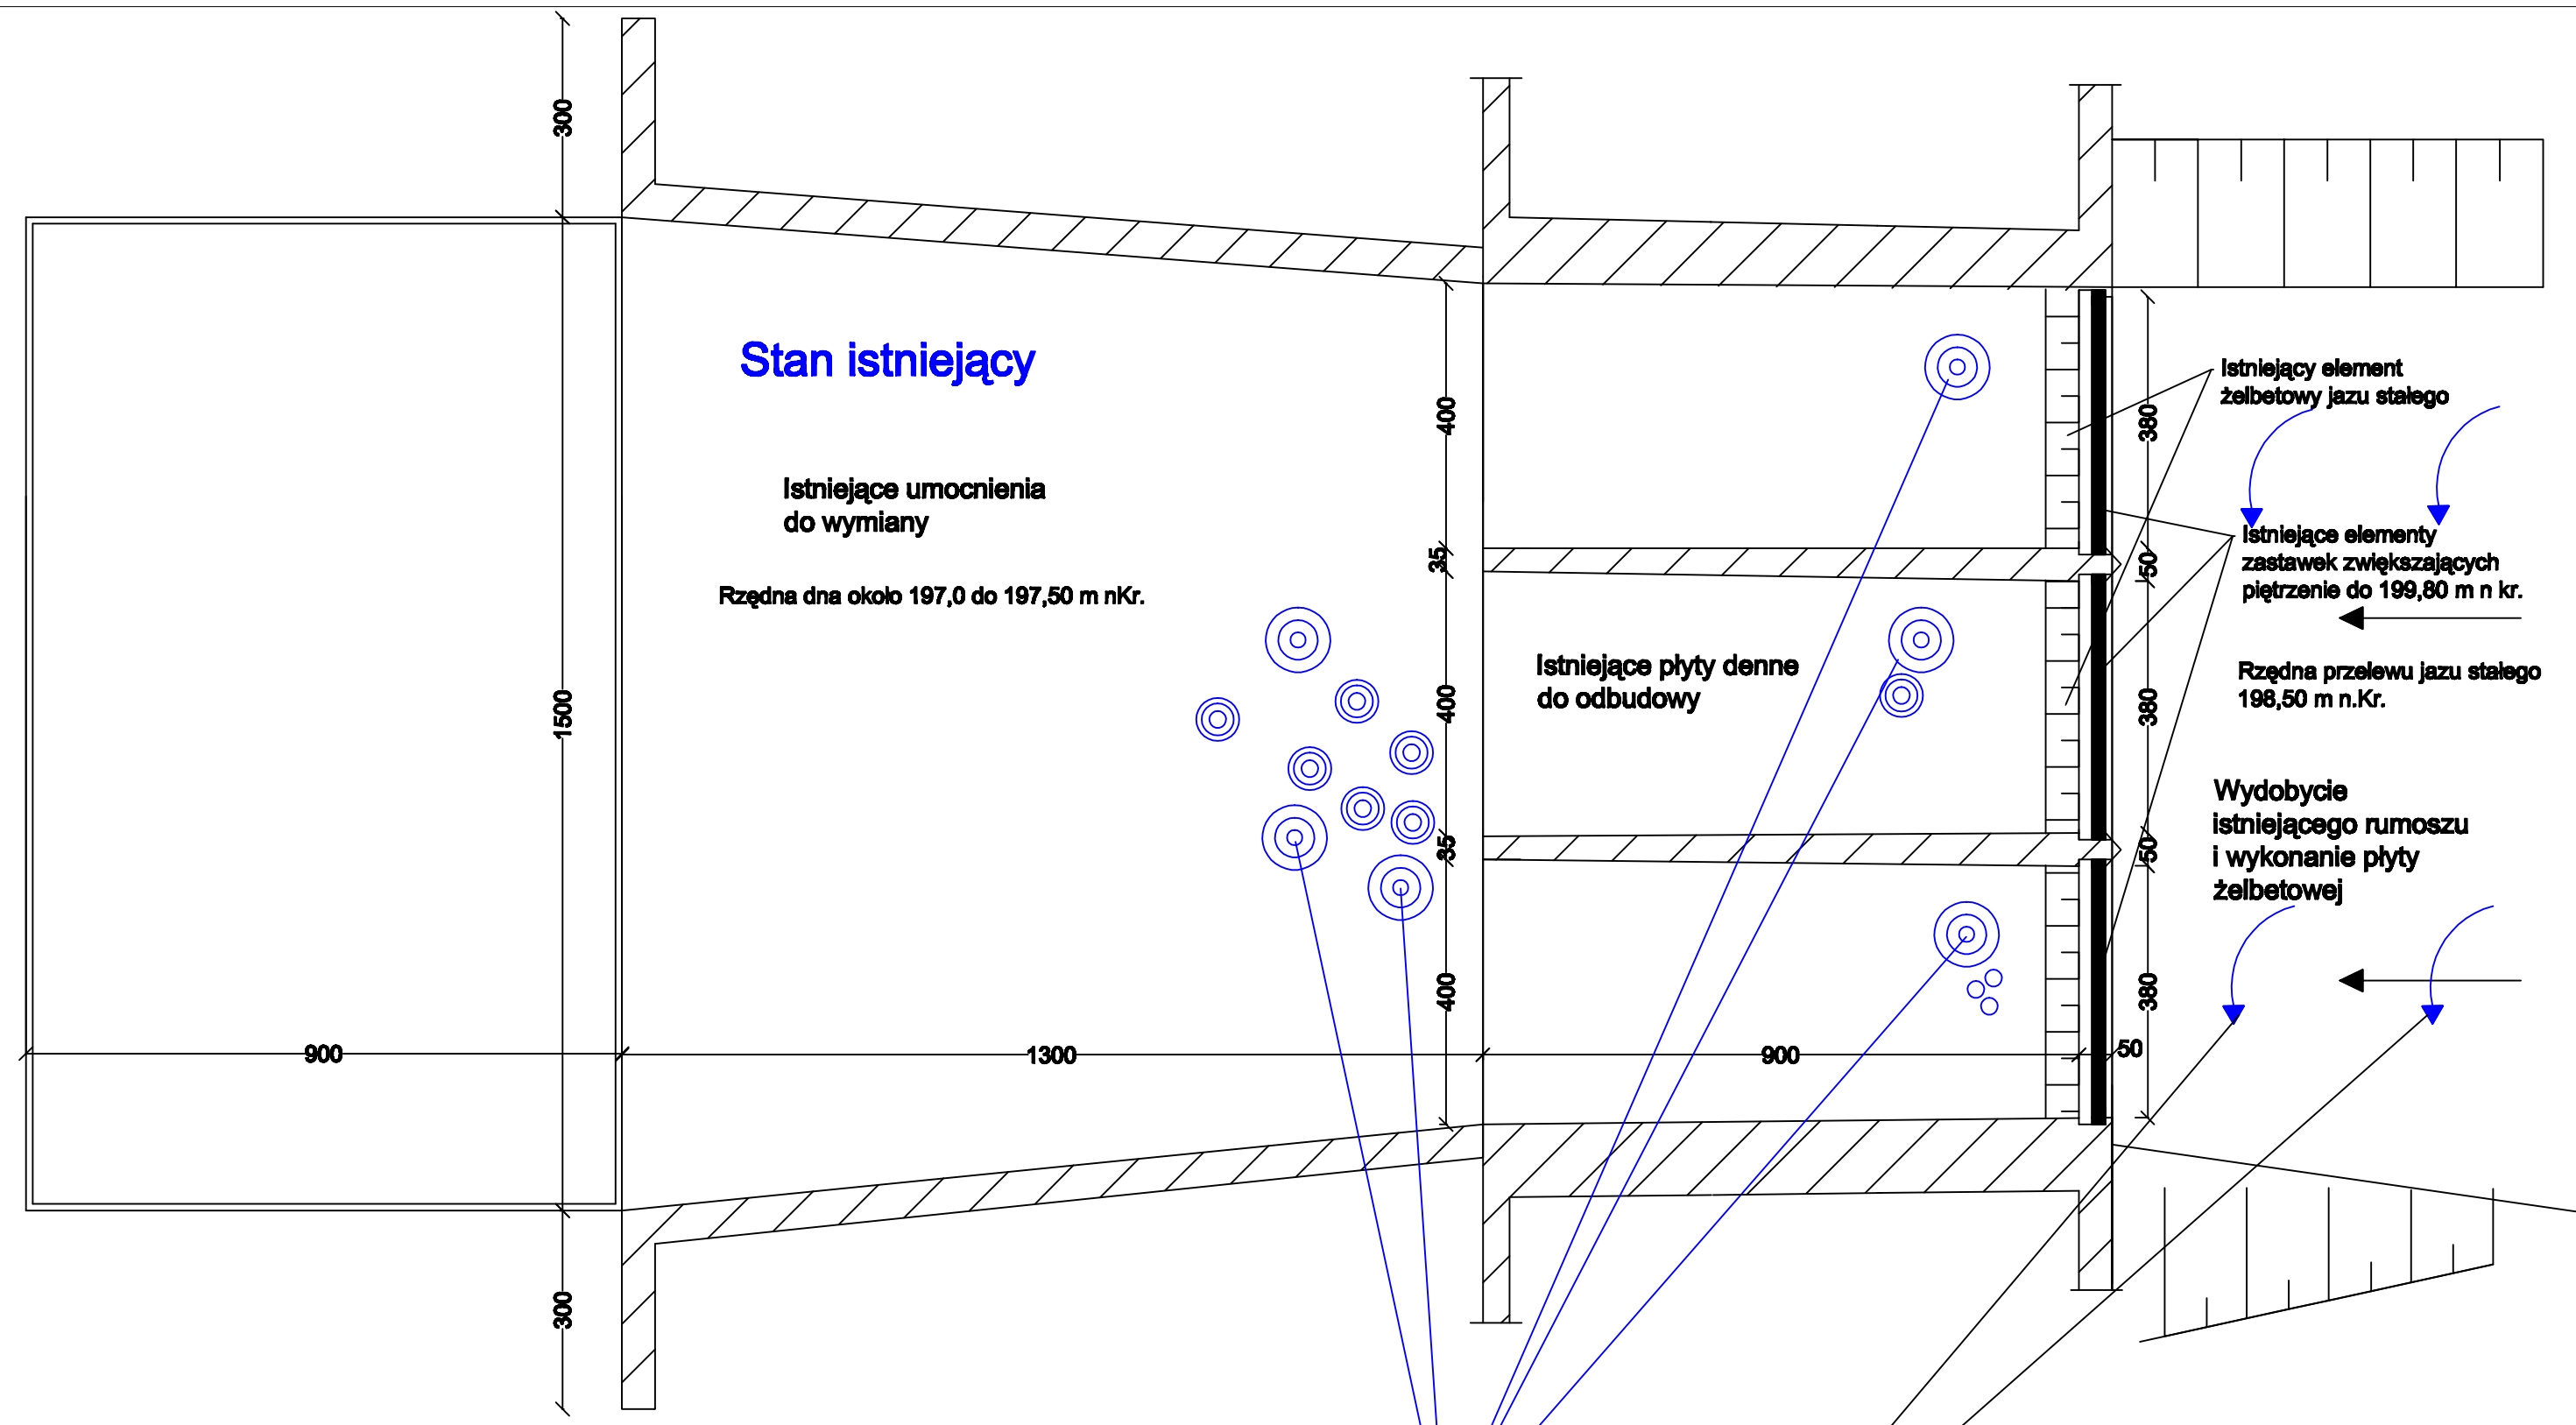
Rzut poziomy
Widok na wypływ wód filtracyjnych z podłoża gruntowego istniejącej budowli z jazem stałym i mostem.
 Filtracja wywołuje coraz bardziej niebezpieczną suffozję podłoża zagrażającą awarii budowli - następuje sukcesywne podwyższanie dna koryta poniżej mostu wypłukiwanym piaskiem z podłoża gruntowego budowli.
STAN ISTNIEJĄCY

Obciążenie wpływu wody do podłoża wywołującej suffozję destrukcyjną podłoża w obciążeniu jazu z mostem i kilkanaście metrów poniżej
